BUNKERSZTORI

A budavári Uri utca 72. alatti óvóhely története

SZABÓ BALÁZS*

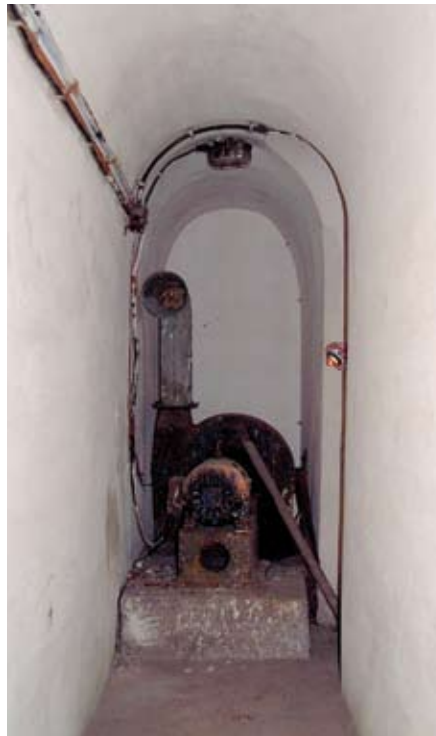
5. ábra Földkút (szárazkút)

A -15 m-es szinten lévő folyosónak a végén, a légóajtó mögött épült egy vész kijárat a várfal alatt elhelyezkedő Lovas utcára. Ez egy igen szűk, egy ember számára járható, éppen 2 méter belmagasságú folyosó, mely akkor még egy széles, két félkör alakú rézsűfallal ellátott ki- és bejáratban végződött, a várfal alatti lejtőben. Ez a ki- és bejárat szolgált a légbeszívásra is, kívülről álcázva. Az óvóhely ivóvízellátásának egyik bekötése is a folyosó betonburkolatában nyert elhelyezést és a mai napig is működőképes, nyomás alatt van. (A másik bekötés az Uri utcai vezetékből történt.) A vészfolyosóból nyílóan – a Tóth Árpád sétány alatt – építettek még egy nagyméretű patkó alakú ugyancsak szűk folyosót, mely a várfal tövéből egy úgynevezett szárazkútból szívta be veszély esetén a túlnyomáshoz szükséges levegőtöbbletet.

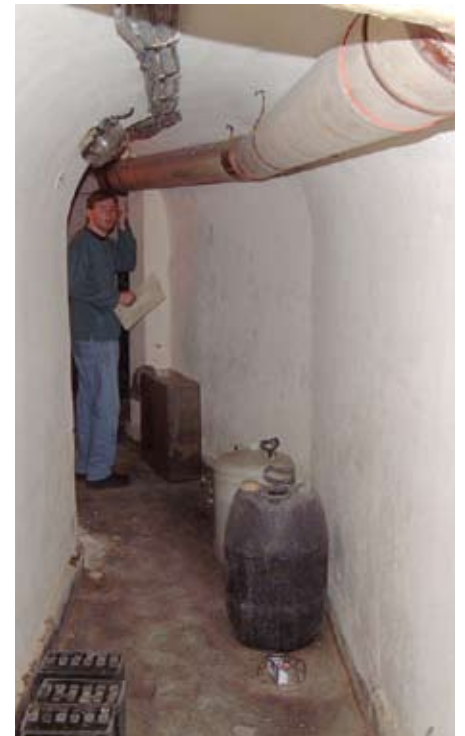
6. ábra Szűk folyosó az akkutérben

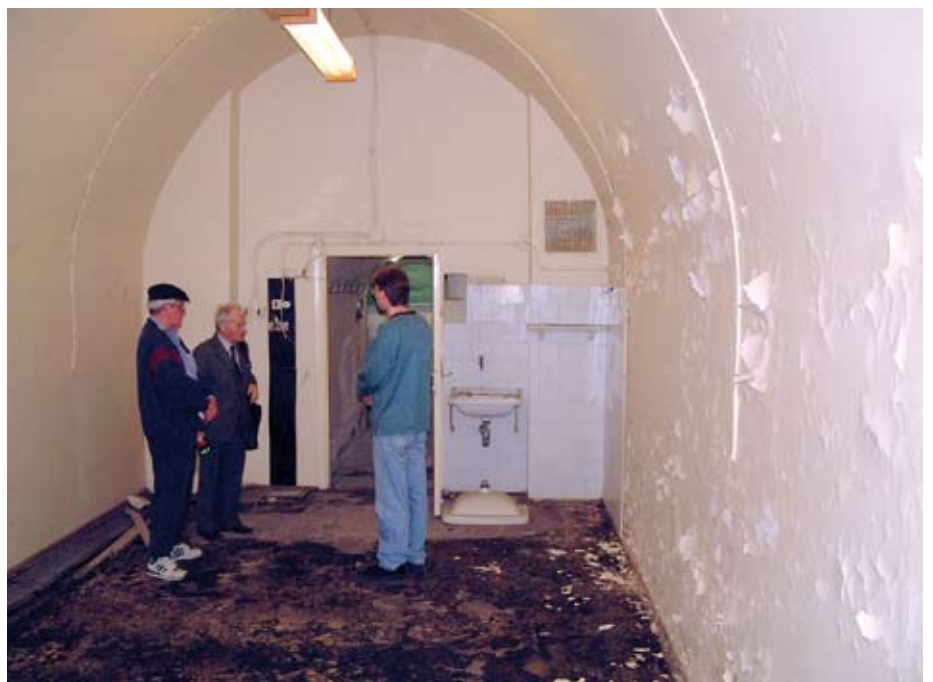
7. ábra A nagy trezorterem napjainkban

megközelítésére szolgáló folyosót, a -30-as szintre közlekedő kettes számú lift rövid folyosóját és a két trezortermet.

A szóbeszéd szerint a nagyobb méretű trezorterem Magyarország aranytartalékának elhelyezését szolgálta volna, a kisebb pedig a Szent Korona védelmére épült. Valójában mind a kettő általános értékmegőrző céljára lett kialakítva, melyekben természetesen elhelyezhetők lettek volna a fent említett értéktárgyak is, bár állítólag sohasem volt egyik sem a ház alatt. Természetesen mindkét helyiséget igen komoly banki acél trezorajtók védték. A kis kétszintes teremben a zuhanyzók kaptak helyet, az ebből nyíló ugyancsak kicsi barlangot valószínűleg nem használták fel, betömedékelték. A folyosó alatt szellőzőcsatornát helyeztek el, és a derékszögű törésnél egy szűk folyosót nyitottak aknával a ház udvarára, mely az elhasznált levegő elvezetését szolgálta. Falában – az akna felső nyílásánál – található egy bevésés: Bpest. 1941. II. 14. és egy név, ami sajnos olvashatatlan. Az alsó lift aknája a kivitelezés alatt nyitva volt a felszínig az ideiglenes felvonó számára.

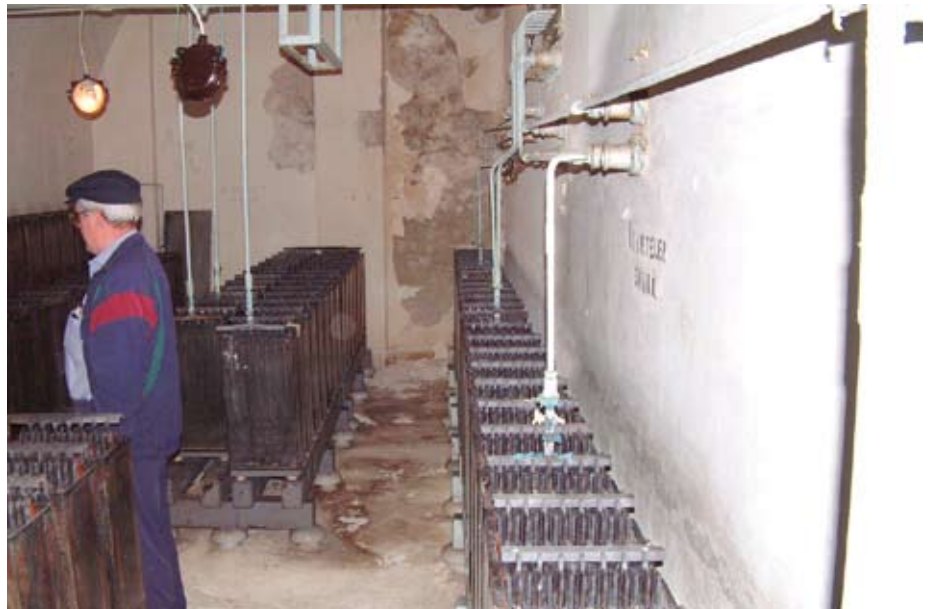
10. ábra Az akkutér

dízel aggregát egyikét magával vitte. A Teherelosztó beköltözésekor a -12 m-es szintre akkumulátortöltő berendezések, a -15 m-es szintre a nagyterembe és az onnan nyíló kétszintes kis terembe savas akkumulátorok, a -27 m-es szintre OVT vezénylő, BVT SZ hírközlő helyiség, vezető diszpécseri szoba és a segédüzemi helyiség, a -30 m-es szintre BVT SZ vezénylő, OVT távközlő helyiség és ügyeleti szoba, a -33 m-es szintre pedig telefonközpont és irodák kerültek. Akkor már minden fordulóra őr került. A Lovas úti légbeszívót átalakították egy igen tekintélyes méretű aknává, mely a felszín felé emelkedett körülbelül 1,5 métert. Ez egy transzformátorháznak látszott, de soha sem volt benne egy Volt elektromosság sem. A funkcióváltással nem járt együtt a létesítmény átalakítása, szinte csak válaszfalakat építettek, vagy tettek át. A gépészet viszont átalakult. A légbeszívás a várfalba került és a légkondicionáló és szellőző gépeket is kicserélték. A ház véglegesen csak 1963. március 20-án lett a Magyar Államé, az Erőmű Tröszt kezelésében.
